# Gumax® hor schuifdeur - Productinformatie

## Data sheet – Gumax® hor schuifdeur

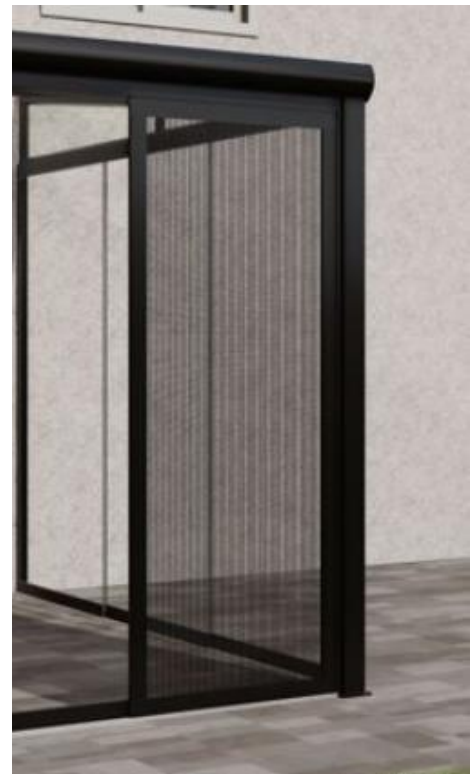
De Gumax® hor schuifdeur wordt geplaatst op het railsysteem. Het product is verkrijgbaar in één maat en kan door u zelf op de juiste maat worden gemaakt. De hor schuifdeur wordt geleverd in één doos. Het horgaas is los verkrijgbaar en kan indien nodig worden vervangen.

- Stevige hordeur met aluminium frame
- Makkelijk te verplaatsen
- Voorkomt insecten onder de overkapping
- Kwalitatief horgaas met een luxe uitstraling
